De steilkant van Anjum opnieuw bekeken

DE STEILKANT VAN ANJUM OPNIEUW BEKEKEN

J.A.W. Nicolay

Opgraving	Opschonen steilkant Anjum-Schanskerwei 2016
Opgravingsperiode	1-4 juli 2016
Provincie	Friesland
Gemeente	Dongeradeel
Plaats	Anjum
Toponiem	Schanskerwei (verharde weg waaraan steilkant ligt: De Singel)
RD-coördinaten centrum terrein	204.822-599.145
Opdrachtgever & uitvoerder	Rijksuniversiteit Groningen (RUG), Terpentrum van het Groninger Instituut voor Archeologie (GIA)
Bevoegd gezag	Rijksdienst voor het Cultureel Erfgoed (RCE)
Wetenschappelijke leiding/projectleider	Dr. J.A.W. Nicolay
Opgravingsmelingsnummer (CIS-code)	4005299100 (GIA: 96a)
Status AMK en monumentnummers	Terrein van zeer hoge archeologische waarde, beschermd, CAA-nr. 6EN-5, CMA-nr. 06E-010, ARCHIS-monumentnr. 410, ARCHIS-waarnemingsnummer 300381

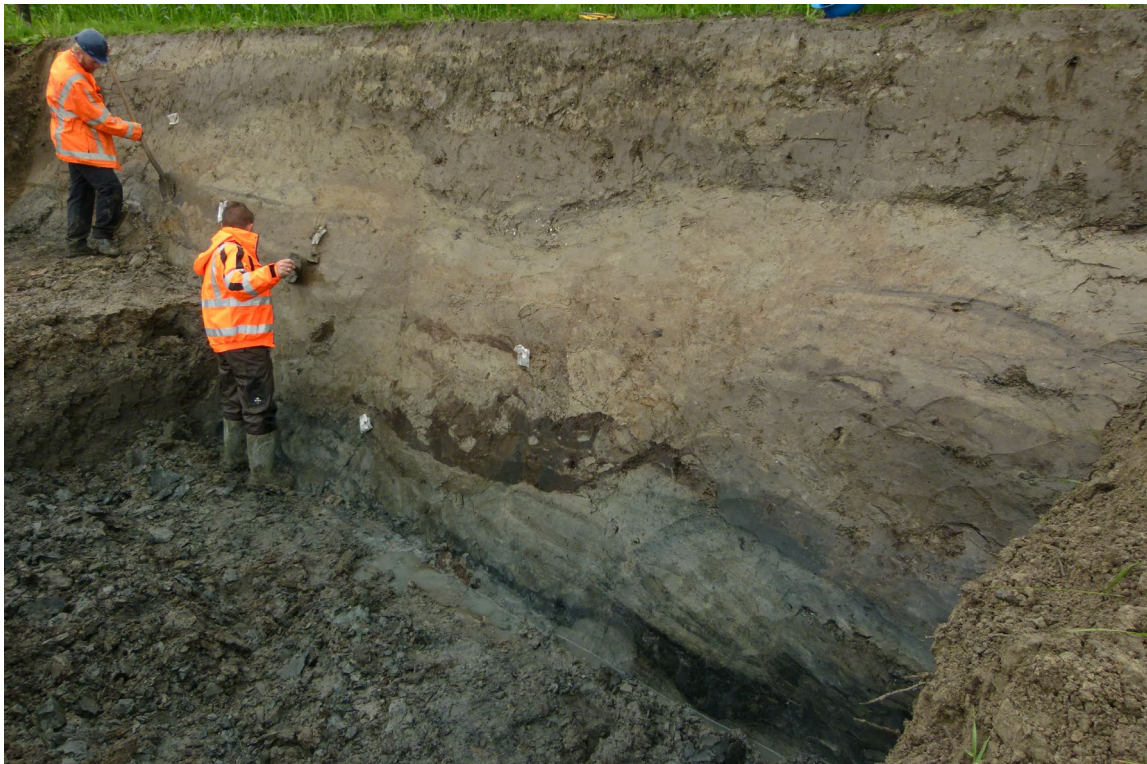
Fig. 3. Het opnieuw blootleggen van een deel van het profiel in Anjum: handmatig schaven van het vrijgekomen profiel (foto. D. Postma, RUG/GIA).

Direct na het blootleggen is de steilkant handmatig geschaafd om de gelaagdheid van de terp duidelijk zichtbaar te maken (**fig. 3**). Dit bleek een eenvoudig karwei, omdat de grens tussen het oude profiel en de losse grond die hier na het veldwerk in 2006 tegenaan was gestort duidelijk herkenbaar was. Deze grens is steeds aangehouden, waarbij slechts 1-2 cm hoefde te worden verwijderd om de gelaagdheid weer in beeld te krijgen.

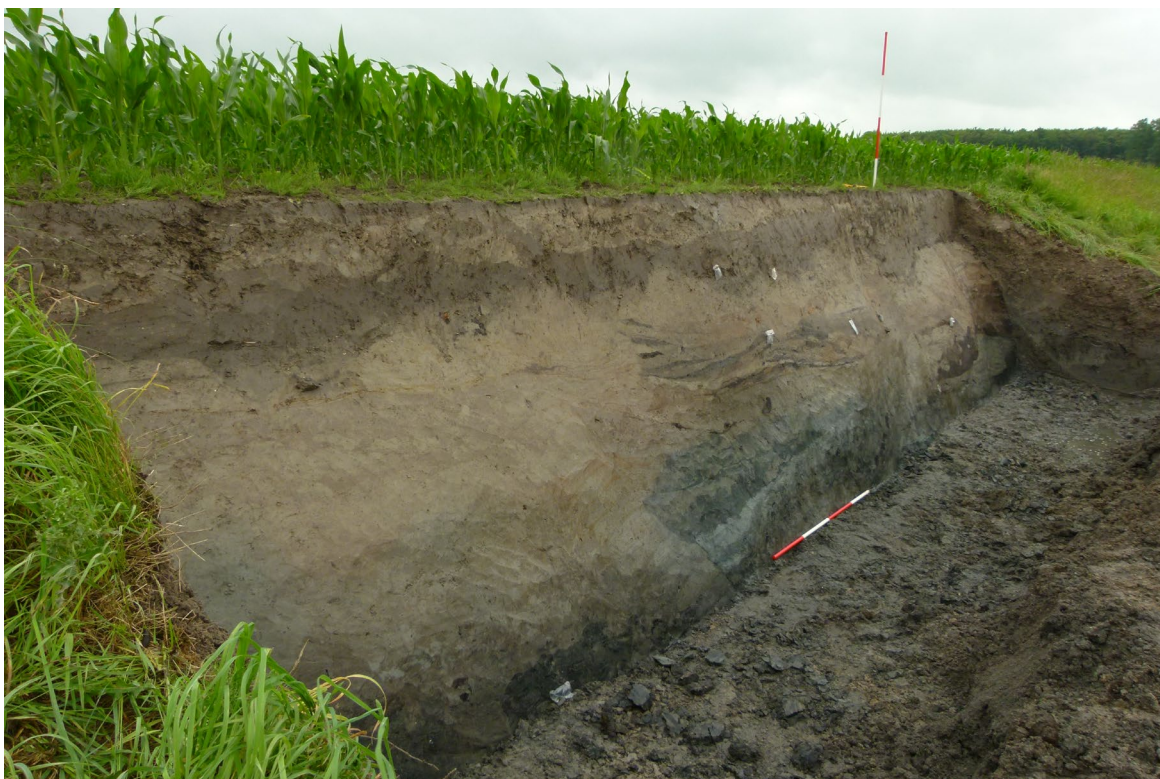
Al tijdens het veldwerk viel op dat het rechter deel van het vrijgemaakte profiel in het middendeel, direct onder de bouwvoor, een bolling vertoonde (**fig. 4**). Dit was in 2006 niet waargenomen, zodat de bolling sindsdien moet zijn ontstaan. De bolling is te verklaren door de drukbelasting die van bovenaf op het talud stond. Deze druk zal het grootst zijn geweest wanneer zware machines, waaronder combines, tijdens het ploegen, inzaaien en oogsten vlak langs de rand van dit talud reden – zoals tijdens het veldwerk in 2006 door de opgravers zelf is waargenomen (zie Postma 2008, fig. 1.29). Het verdere profiel was in een uitstekende staat, zag er stevig uit en was nog evengoed leesbaar als in 2006 (**fig. 5**). Vooral de zodenstructuren, in de vorm van gestapelde randen van kwelderzoden, waren goed herkenbaar. Van aantasting door afstromend water, dat tussen het profiel en de laag opgebrachte grond doorloopt, was geen sprake. Ook was het profiel niet zichtbaar aangetast door graafwerk van dieren (bioturbatie); blijkbaar beperken het graven van gangen en holen door mollen, muizen en andere dieren zich tot de lossere, aangebrachte laag.

Fig. 4. Overzicht van het opnieuw blootgelegde profiel. Het meest rechtste deel van het profiel toont onder de bruingrijze bouwvoor een opvallende bolling (foto. D. Postma, RUG/GIA).

3. Doordat akkers bovenop de terp tot aan de rand van het steile talud worden geploegd en ingezaaid (**fig. 11**) en zware machines (zoals combines) tijdens het oogsten van mais of een ander gewas daarom vlak langs dit talud moeten rijden, ontstaat er een zware belasting langs de overgang van intact terpdeel naar talud. Deze belasting is vermoedelijk de reden dat een deel van het profiel vlak onder de bouwvoor een duidelijke bolling vertoonde.

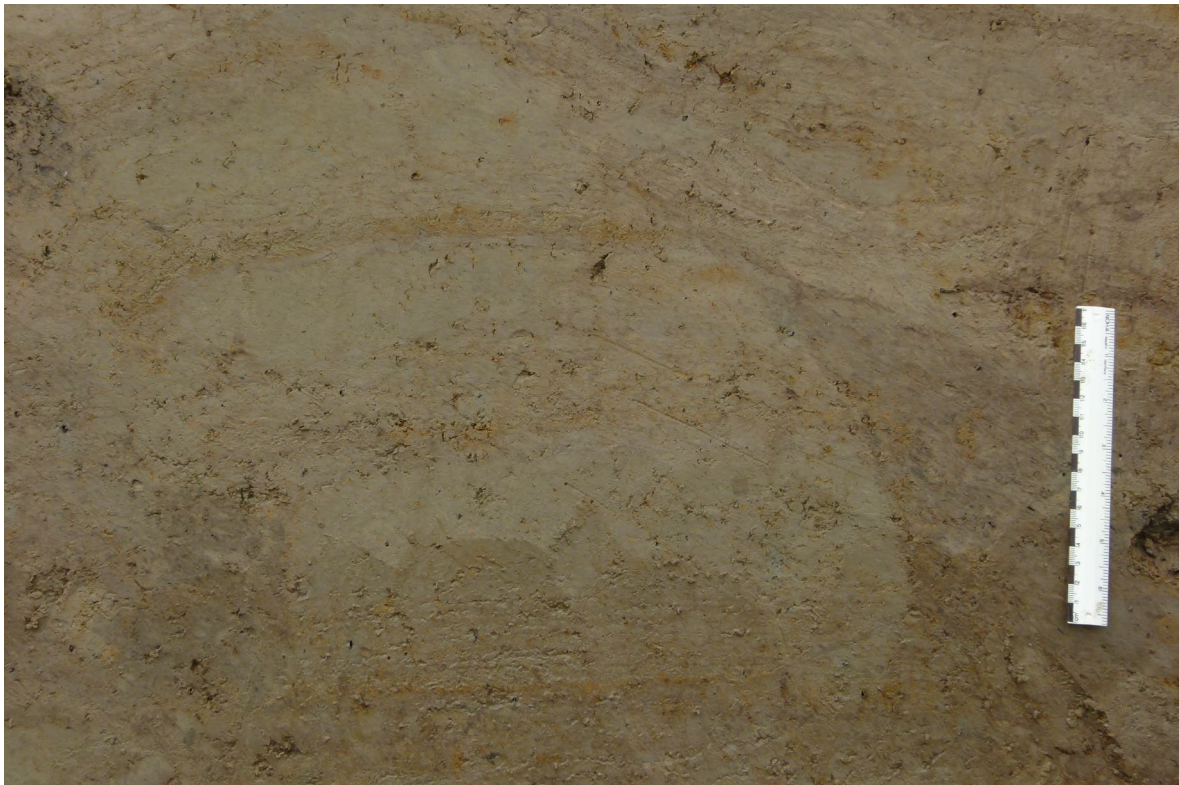
Fig. 7. Detailopname van een zodenrand (spoor 355) in het profiel (foto. D. Postma, RUG/GIA).

Na het schaven van het profiel zijn foto's gemaakt, zowel van het gehele profiel als van opvallende details (vooral zodenstructuren, **figs. 6-7**). Er is geen nieuwe tekening van het profiel gemaakt, aangezien alle eerder getekende lagen opnieuw zichtbaar werden. Waar de gelaagdheid een iets andere opbouw vertoonde en waar monsters zijn genomen, zijn kleine delen van het profiel opnieuw getekend (**bijlage 1**). Hierbij is een Ao-tekenvel over een print van de gedigitaliseerde tekening gelegd (schaal 1:20), zodat alleen de afwijkende lijnen hoefden te worden getekend (**fig. 8**). Op dezelfde tekening zijn ook de locaties aangegeven waar vondsten zijn verzameld of monsters zijn genomen.

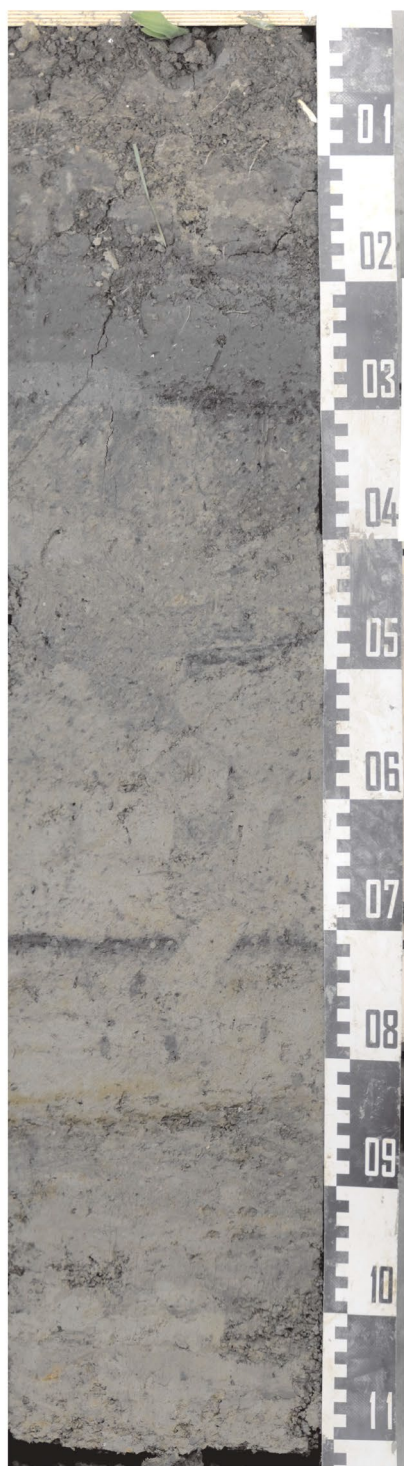
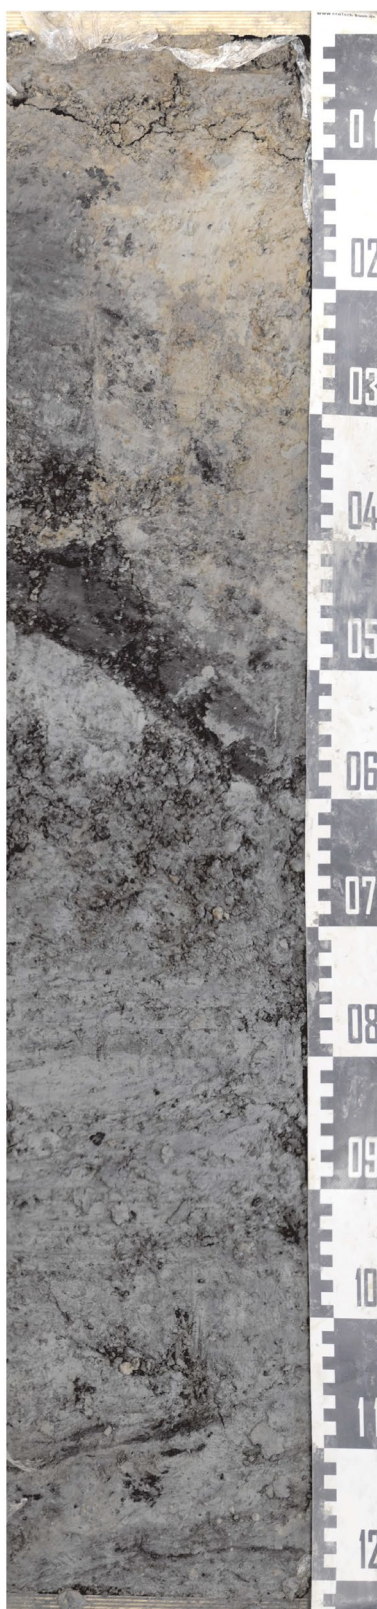
Fig. 13. Twee bodemkolommen, die momenteel onderdeel van de collectie van ISRIC vormen. In beide profielen is een plaggenstapeling herkenbaar, links door spoor 355 en rechts door spoor 385 (foto's S. Mantel, ISRIC).
